## 泉州市泉港区人民政府关于同意泉港南埔将乐县 汉字物流有限公司“5·4”一般高处坠落 事故调查报告的批复

## 泉港南埔将乐县汉宇物流有限公司“5·4” 一般高处坠落事故调查报告

泉港南埔“5·4”一般亡人事故调查组  
2025年9月25日

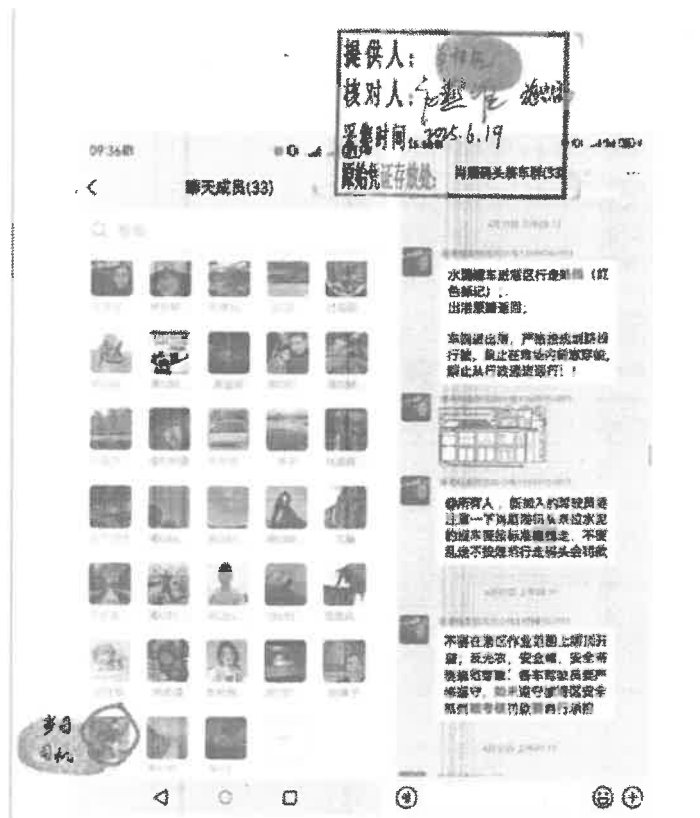
图 1 企业微信群安全告知

本次运输协议是由福建蒲和贸易有限公司自行上门提货，福建蒲和贸易有限公司委托大田楷图物流公司前往福建凤起供应链管理有限公司运输散装水泥。大田楷图物流公司再将本次运输委托外包给将乐县汉字物流有限公司。大田楷图物流公司与将乐县汉字物流有限公司签有相关协议，且相关人员均在福建肖厝港物流有限责任公司微信报备群（肖厝码头装车群）进行了报备。4月29日将乐县汉字物流有限公司在微信报备群（肖厝码头装

车群)进行了相关安全告知。

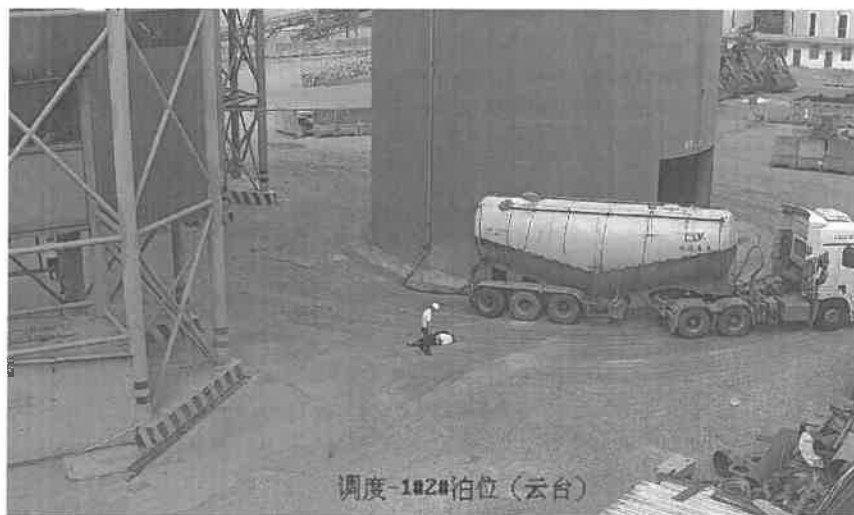
图 2 杨\*升掉落位置

（图中可看出杨\*升未系安全带且未正确佩戴安全帽）

操作规程进行卸料作业，在未观察车罐体内是否存在余压等安全状况的情况下私自上车罐顶且上罐未系安全带，最终致使装料盖打开击中杨\*升，导致下肢创伤，因未系安全带，从罐顶坠落致二次创伤。

品（其未正确佩戴安全帽，详见图2），该行为违反了福建凤起供应链管理有限公司制定的《卸货入库的安全操作规程》第二项中关于异常情况卸货回库操作流程的规定：“司机根据指令将车辆停至到位，要求佩戴好相应防护设施后下车……”。

**（一）事故企业要认真落实安全生产主体责任。**将乐县汉字物流有限公司要加强车辆风险点辨识，定期开展安全风险辨识评估和隐患排查治理；以此事故为戒，开展全员警示教育；定期开展相关安全操作规程、正确佩戴劳保防护用品器具、应急处置等安全培训教育和考核；建议增设驻点作业安全监督人员，对违章作业的情况着重管控，杜绝违章作业的情况再次发生。

**（三）相关单位要进一步强化安全监督管理。**福建风起供应链管理有限公司，要加强作业管理监督机制，在运输公司装卸料之前要和司机做好安全交底，提醒并督促司机佩戴好相应安全防护用品器具后，方可开始操作；在装卸料过程中要做到全程在场监护，直至作业完成及车辆离开现场后，发料员（监护人员）方可离开现场；同时建议企业内部加强作业过程中的安全检查监督工作；要定期开展安全风险辨识评估和隐患排查治理；定期开展相关安全培训教育，定期开展应急预案演练；对装卸区域等存在安全风险的区域安装固定式高清视频监控系统，视频录像应保持至少 1 个月以上。

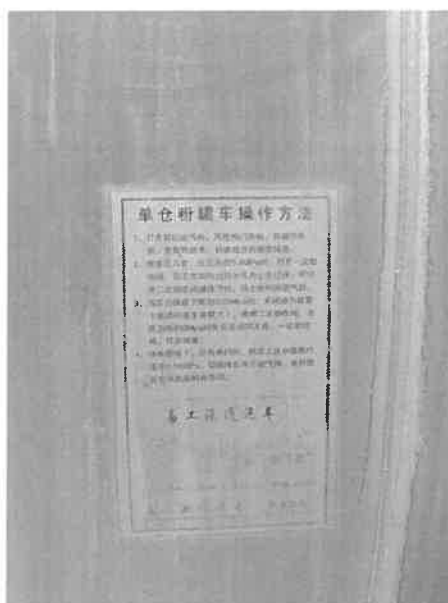
图3 单仓粉罐车操作方法

现场闽 GB8773（闽 GG901 挂）重型半挂牵引车停靠在 4 号散装水泥罐旁，车的卸料管连接在 4 号散装水泥罐的卸料口未拆除，闽 GG901 挂车罐顶卸料口呈打开状态。闽 GG901 挂罐体贴有“单仓粉罐车操作方法”，4 号散装水泥罐体上贴有装车发货安全操作规程和卸货入库安全操作规程，其中卸货入库安全操作规程中明确写有“完成卸货后司机关闭气泵及阀门即作业结束，结束后车辆自行离开库区。严禁在打料过程中司机私自登上车顶，

1、涉事车辆：闽 GB8773（闽 GG901 挂）重型半挂牵引车，车辆所有人为将乐县汉宇物流有限公司，用于运输散装水泥。挂车罐体贴有“单仓粉罐车操作方法”，经核查，该操作方法内容符合行业常规要求。

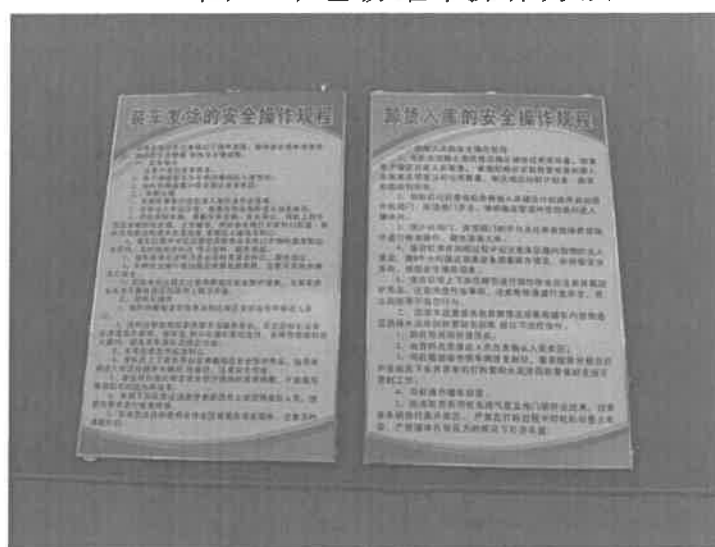
图4 相关安全操作规程

此外，在卸料作业尚未完全结束（卸料管未摘除）的情况下，工作人员提前离场，未能及时制止杨\*升的违规操作。该行为同样违反了该公司《卸货入库的安全操作规程》中关于作业结束流程的规定：“完成卸货后司机关闭气泵及阀门即作业结束……严禁在打料过程中司机私自登上车顶，严禁罐体在有压力的情况下打开车装料口的盖子。”同时，经核查，福建凤起供应链管理有限公司所提供的《水泥卸货入库的安全操作规程》本身也存在不足，缺乏针对异常工况处置的具体要求以及对司机安全操作的有效监管内容。

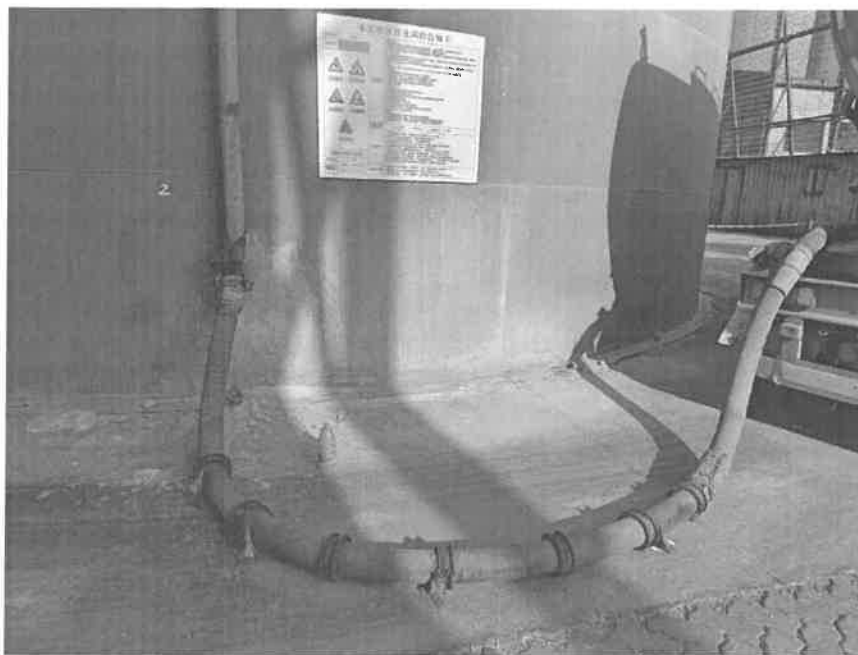
图 5 现场卸料管未拆除

事故现场位于福建凤起供应链管理有限公司4号散装水泥罐旁，闽GB8773（闽GG901挂）重型半挂牵引车停靠于此，车辆卸料管仍连接在4号散装水泥罐卸料口未拆除，闽GG901挂车罐顶装料口盖子呈打开状态。调取现场视频监控显示，杨\*升未系安全带。事故发生后，福建凤起供应链管理有限公司已对事故区域采取封锁措施，并调整码头摄像头对准4号散装水泥罐区（事故区域）以观察现场情况。

作业结束后，杨\*升未及时收起卸料管，虽该行为不直接导致坠落，但反映出其安全操作意识淡薄，为后续违规登高作业埋下安全隐患。
