泉州市泉港区人民政府关于同意泉港区南埔镇 “6·13”倒塌事故调查报告的批复

泉港区南埔镇“6·13”倒塌事故调查报告

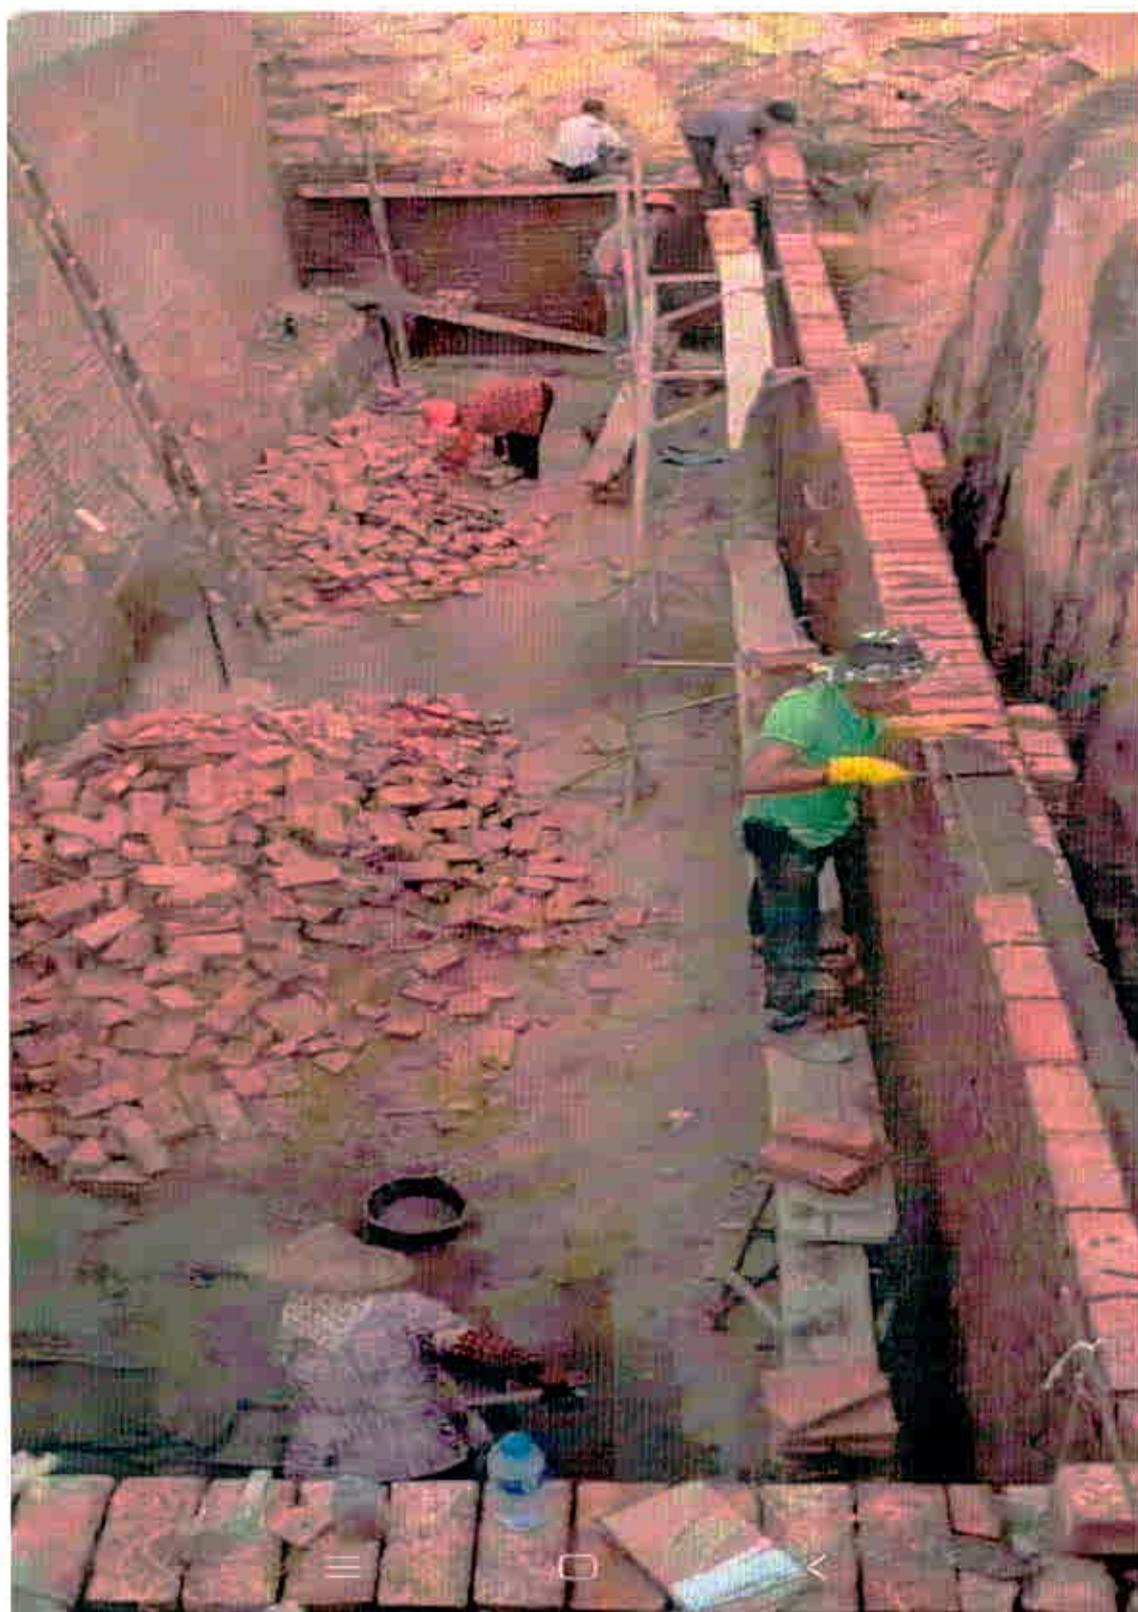
说明：6月10日17时30分事故水池的施工情况。

②事故水池长 14.8m 宽 3.6m 深度约 3.6 m，未设置基础、构造柱，且未及时施工构造圈梁，造成整片墙体稳定性、承载力差。

③2021 年 6 月 12 日 18 时左右墙体砌筑完工，13 日 14 时左右进行墙背缝隙土方回填。墙体未经足够的时间养护即回填土方，砌体砂浆强度低，墙体的承载力低；事故水池墙背土方短时间内进行回填，对墙体产生土体侧压力；施工期间又遇下雨，导致回填土含水率增大，进一步增大了侧压力，侧压力超过了墙体承载力。
